# BOMBA DE AGUA LIBRO DE APOYO TÉCNICO

# Casos de ejemplo de fracaso

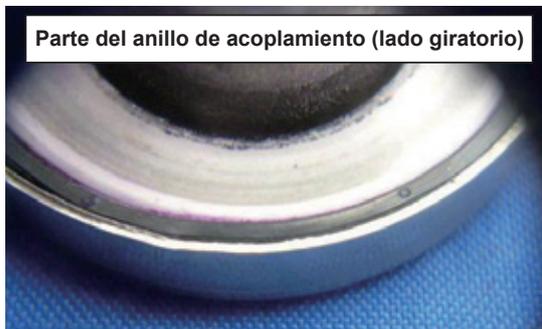
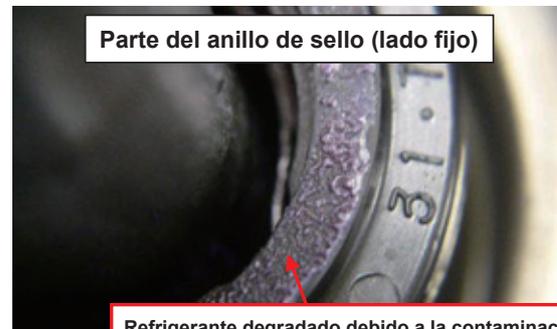
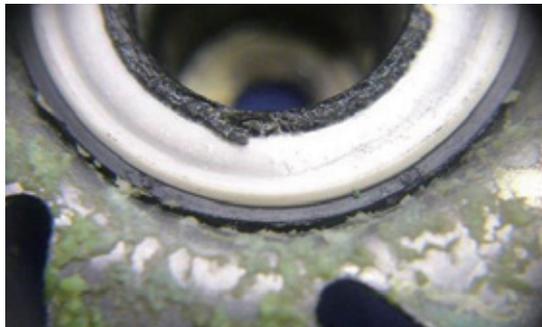
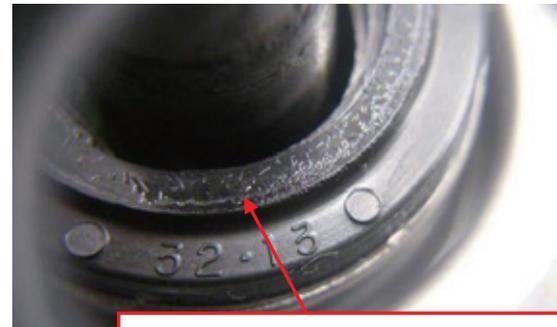
### (1) Contaminación del refrigerante

- Si la limpieza no se lleva a cabo de manera suficiente o el refrigerante no se reemplaza en su totalidad, los contaminantes tales como polvo, lodo y arena en el camino del refrigerante pueden quedar atrapados en la superficie deslizante del sello mecánico (superficie del sello) y el refrigerante puede tener fugas del orificio de drenaje como resultado de una pérdida de rendimiento de sellado.

El refrigerante circula en el motor y, naturalmente, se ensucia a medida que se acumula el tiempo de funcionamiento. Por esta razón, es necesario un reemplazo periódico para el mantenimiento regular. Sin embargo, al reemplazar la bomba, también se requiere realizar una limpieza a fondo y reemplazar todo el volumen de refrigerante por uno nuevo.

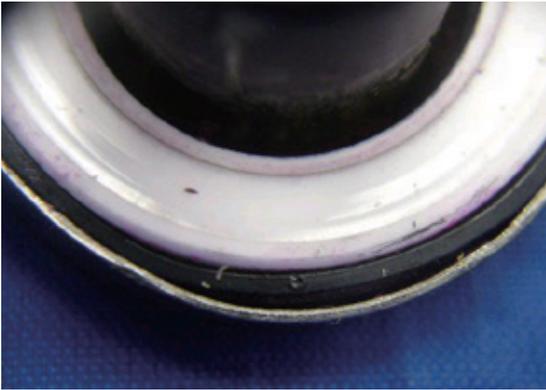
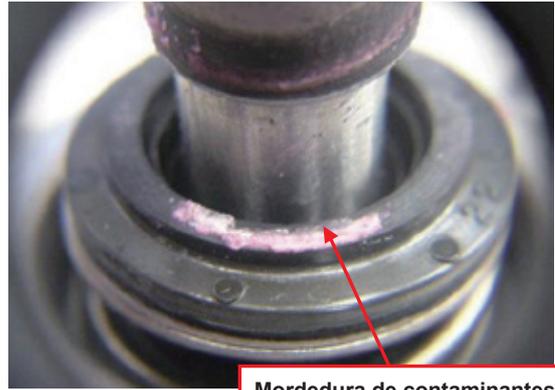
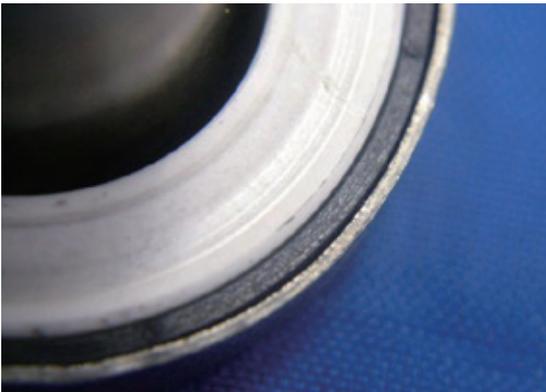
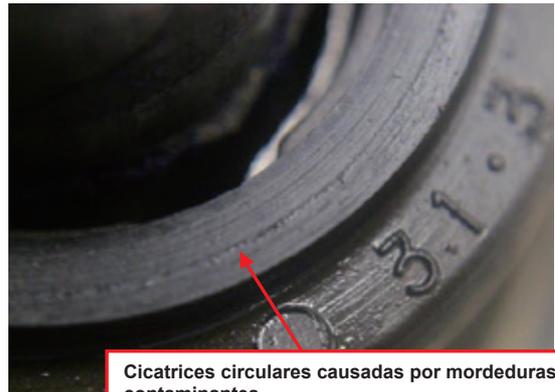
### (3) Mordedura de contaminantes en el sello mecánico

Mordedura de contaminantes

Cicatrices circulares causadas por mordeduras contaminantes

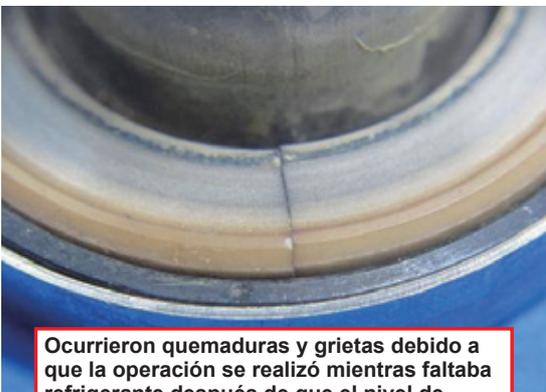
Distancia de viaje: 8,189 km

Ocurrieron quemaduras y grietas debido a que la operación se realizó mientras faltaba refrigerante después de que el nivel de refrigerante bajó.

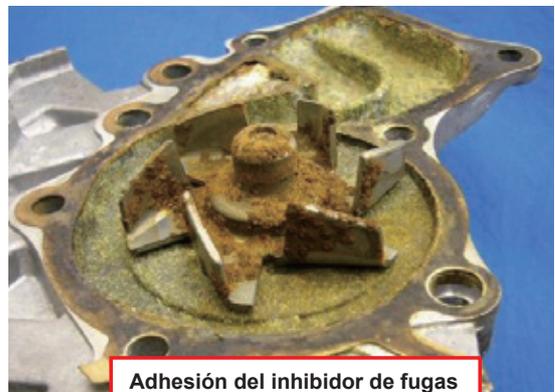
Distancia de viaje: 10,000 km

Adhesión del inhibidor de fugas a la cámara de la bomba

**5** Para el refrigerante, no use nada que no sea LLC.  
(Inhibidor de fugas del radiador, etc.)

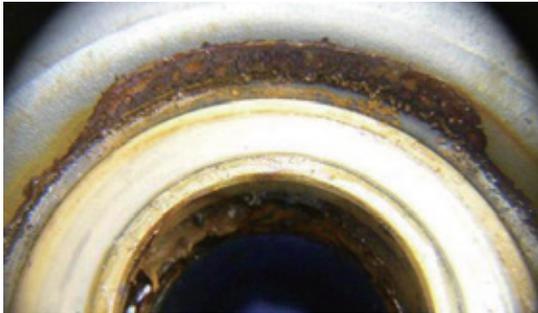
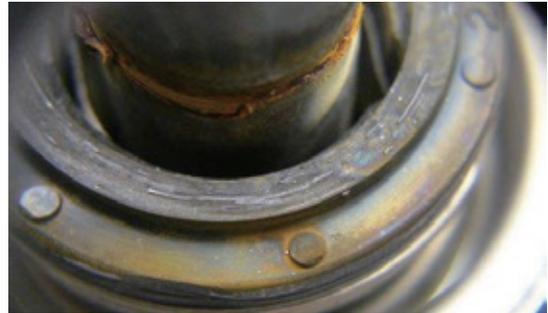
### (1) Mordedura de óxido en el sello mecánico

- La corrosión del metal puede generar contaminantes punzantes, como óxido, en la superficie deslizante del sello mecánico (superficie del sello), lo que en última instancia provoca una fuga de refrigerante por el orificio de drenaje.
- La propagación de la corrosión del metal y la \*cavitación pueden provocar fugas de refrigerante debido a las picaduras, así como un sobrecalentamiento debido a la pérdida del impulsor. \*Cavitación: Ver página 22

Asegúrese de que la concentración de refrigerante (30-50 %) sea adecuada para el clima de la región donde se utiliza el producto.

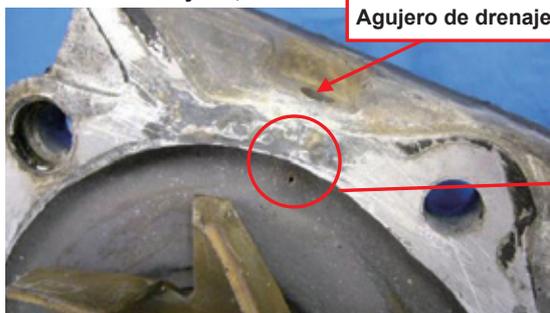
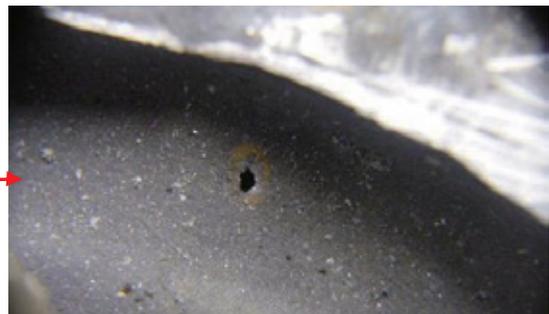
### (2) Picaduras en el cuerpo (a través del agujero que llega al agujero de drenaje y provoca una fuga de refrigerante)

Ocurrencia de erosión por cavitación

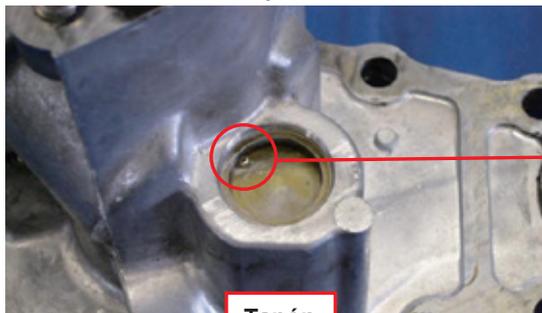
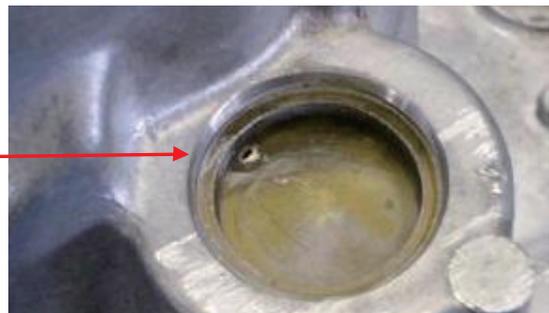
### (3) Picaduras en el tapón

Ocurrencia de erosión por cavitación

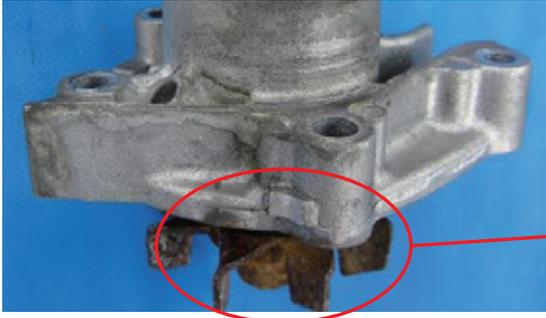
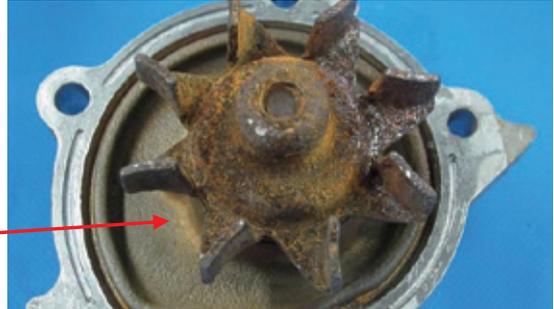
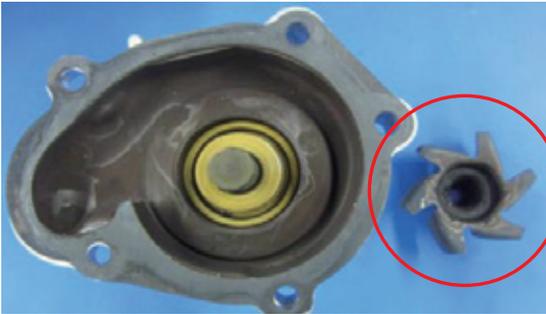
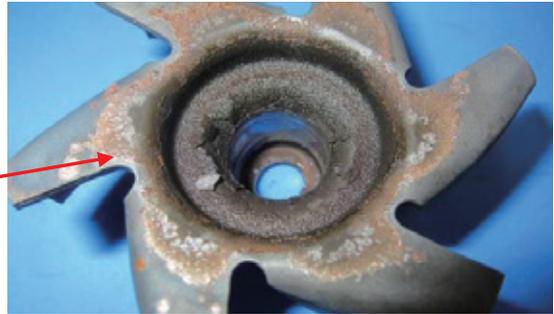
**(4) Ocurrencia de óxido con el impulsor** Aparición de corrosión y óxido

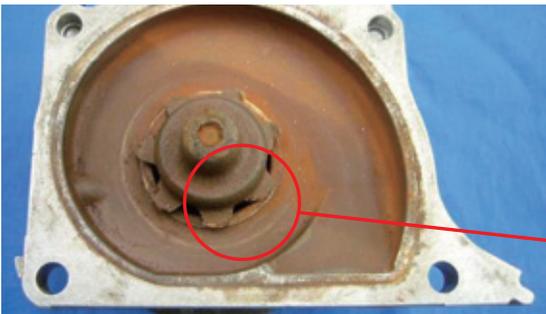
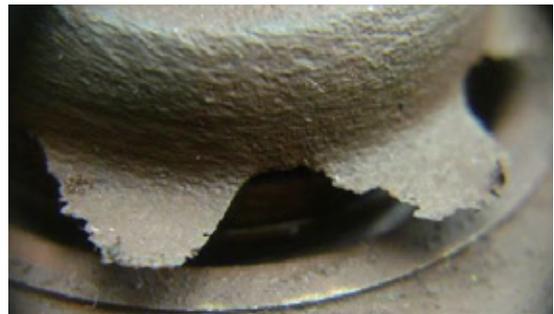
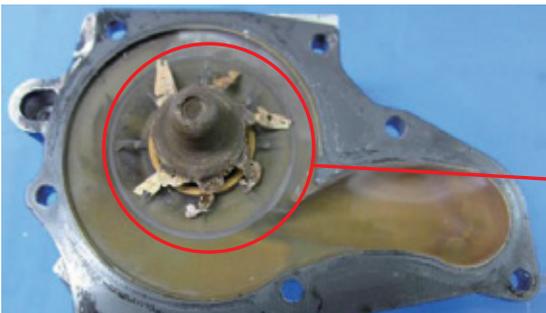
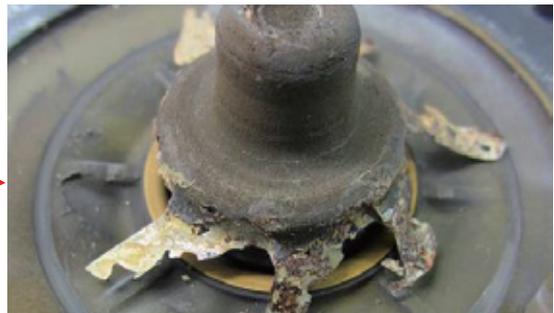
**(5) Corrosión y pérdida del impulsor** Ocurrencia de erosión por corrosión y cavitación

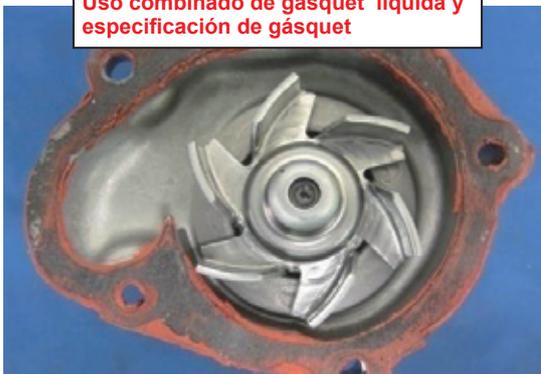
Uso combinado de gásqet líquida y especificación de gásqet

- El rendimiento de sellado de la superficie de montaje puede volverse inconsistente y el refrigerante puede filtrarse de la superficie de montaje.
- La gásqet líquida que sobresale dentro de la cámara de la bomba puede caer y quedar atrapada en la superficie deslizante del sello mecánico (superficie del sello), lo que puede provocar una fuga de refrigerante por el orificio de drenaje.

Además, como la gásqet líquida requiere dejarse secar aproximadamente 2 horas después de la instalación sin cargar el refrigerante, se recomienda, considerando la eficiencia del trabajo, realizar el montaje solo con la gásqet proporcionada.

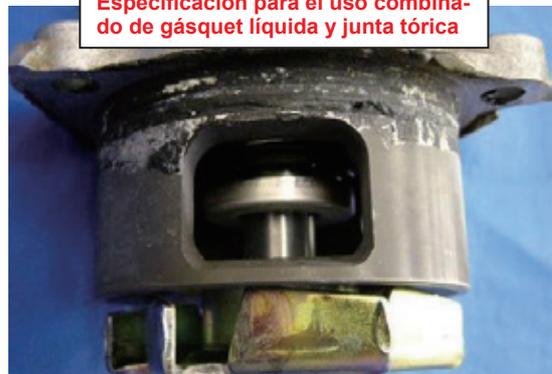
Especificación para el uso combinado de gásqet líquida y junta tórica

\*Cuando se utiliza una gásqet líquida con la especificación de junta tórica, es posible que no se logre el rendimiento de sellado original y que se produzcan fugas de refrigerante.

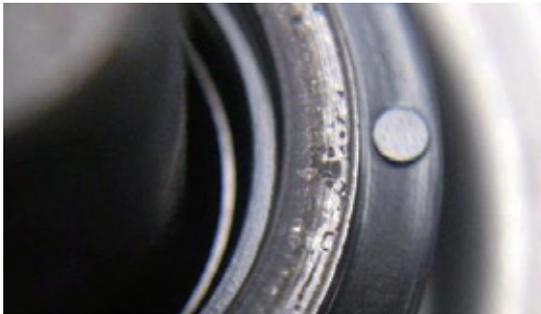
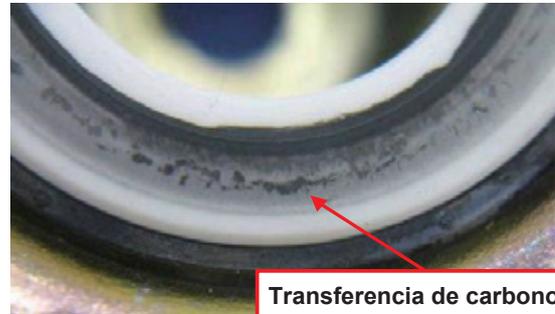
#### (1) La Transferencia de carbono a la superficie deslizante

Los componentes del anillo de sello (lado fijo) transferidos al anillo de acoplamiento (lado rotatorio)

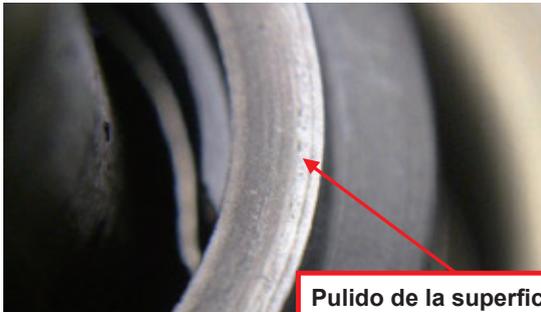
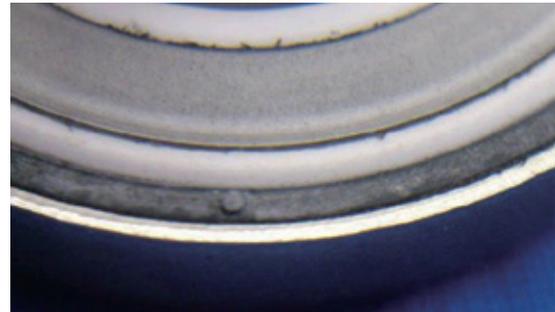
#### (2) Pulido de la superficie de la superficie deslizante

Pulido de la superficie del anillo del sello (lado fijo), que ocurre debido a fallas en la lubricación de la superficie del sello, etc.

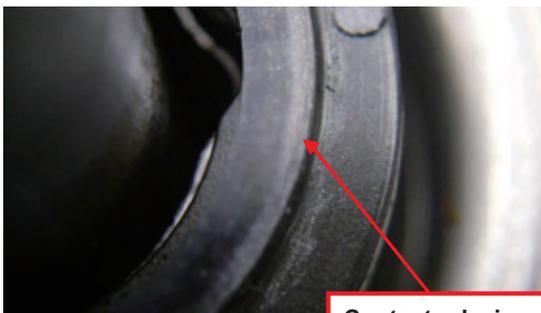
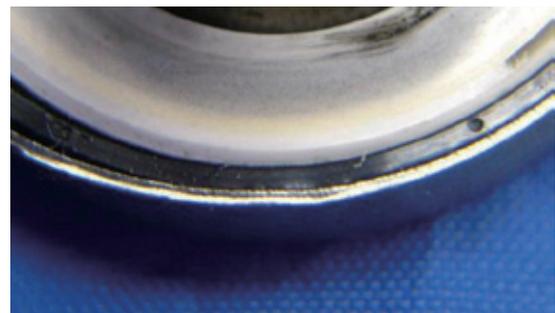
#### (3) Contacto desigual de la superficie deslizante

El aumento en la presión de la superficie ocurrió en una parte de la superficie del sello debido a una falla de lubricación de la superficie del sello, etc.

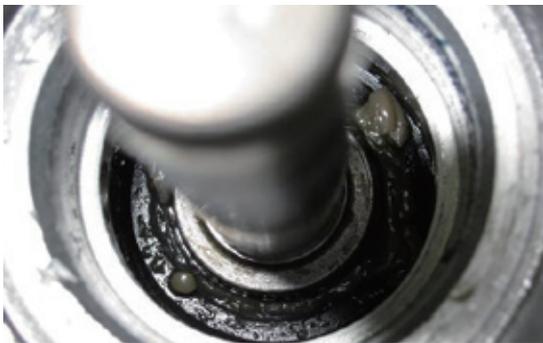
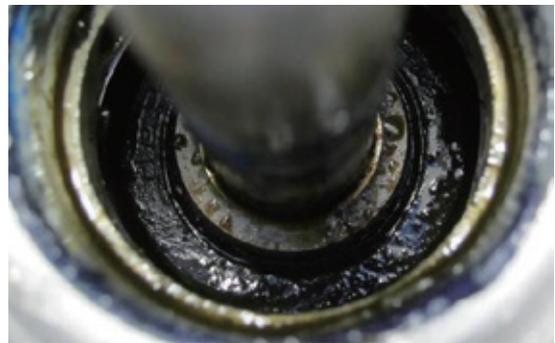
#### (1) Daños en el cojinete (entrada de refrigerante en el cojinete)

- Fuga de refrigerante⇒Intrusión de refrigerante en el cojinete⇒Degradación de la grasa del cojinete
- Exceso de tensión en el cinturón
- Vibración excesiva y otras respuestas desfavorables debido a fallas en la fijación con la pieza de acoplamiento, deflexión o desequilibrio. Como resultado de una vibración excesiva, el fatiga por \*rozamiento se produce en la superficie de contacto y en las piezas de fijación (caracterizado por la aparición de óxido de color cacao).

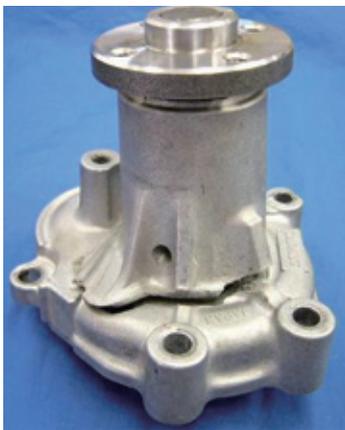
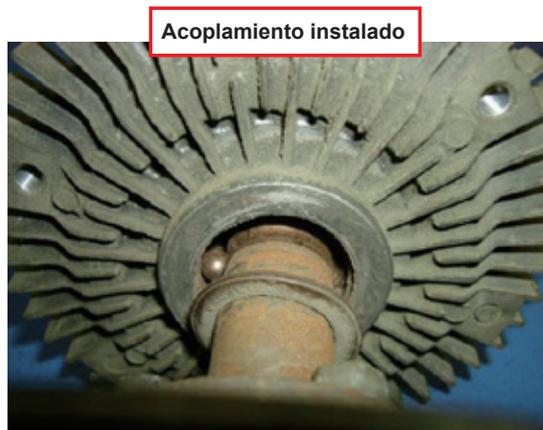
#### (1) Daño corporal

Si se continúa utilizando una pieza defectuosa, la vibración excesiva por remolino puede dañar la bomba.

- Si se detecta tambaleo o atascamiento con la rotación del cojinete del acoplamiento, o si hay algún daño en el sello del cojinete, es necesario reemplazarlo.
- Aun cuando no haya anomalía, recomendamos sustituir el acoplamiento, si se supera la distancia de viaje de 100.000 km.
