WATER PUMP TECHNICAL SUPPORT BOOK

CONTENTS

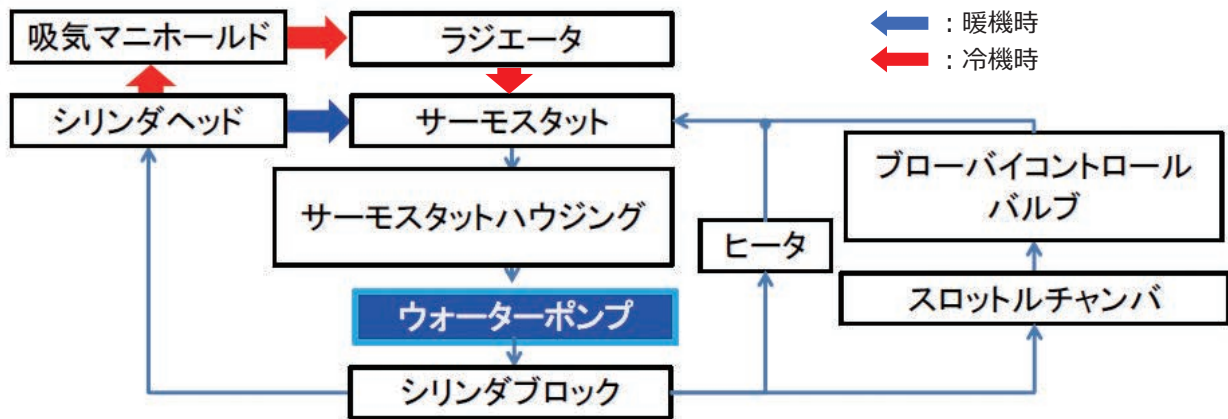
役割

ウォーターポンプは水冷式エンジンのシリンダブロック前面に取り付けられておりエンジン温度を適正に保つため、冷却水を強制循環させる働きをしています。

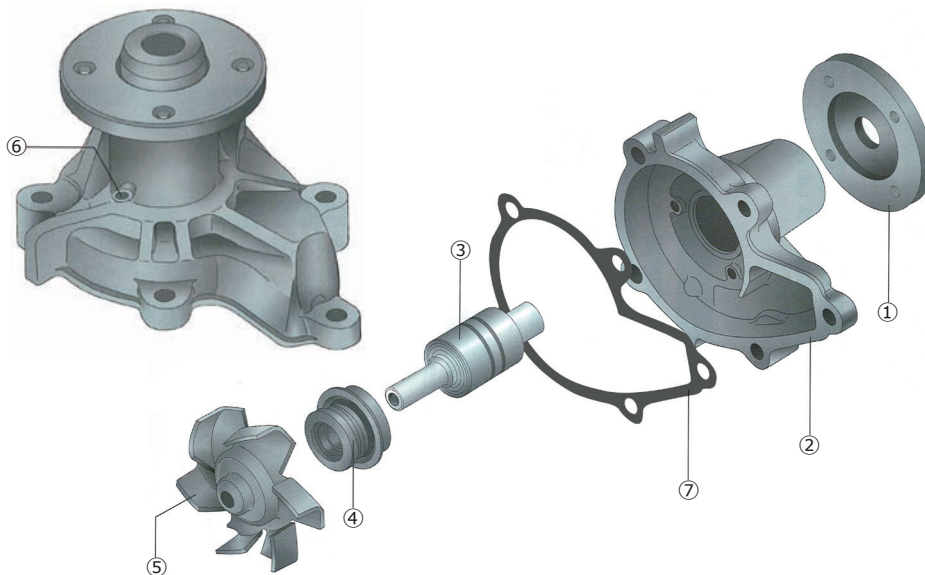
構造

構成部品

- ① ハブ
- ② ボディ
- ③ ベアリング
- ④ メカニカルシール
- ⑤ インペラ
- ⑥ ドレン穴
- ⑦ ガスケット

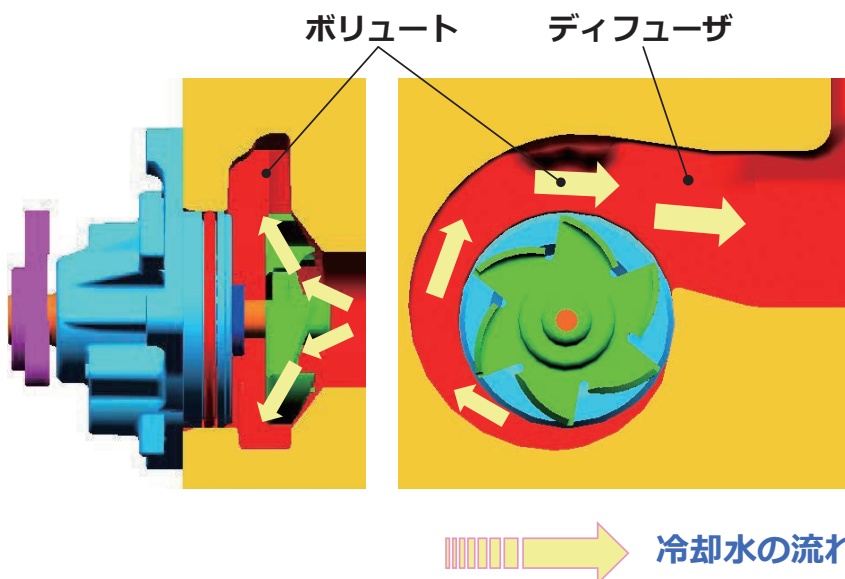
冷却水が循環するしくみ

エンジン回転をウォーターポンプのプリー→ハブを通じて入力し、インペラを回転させることで発生した遠心力をポリュート室ディフューザにより水流に換えます。

- **ポリュート**
インペラにより速度を与えられた水の流れを一定方向に導く
- **ディフューザ**
水の速度エネルギーを冷却経路の抵抗に対抗して水が循環できる圧力に変換する

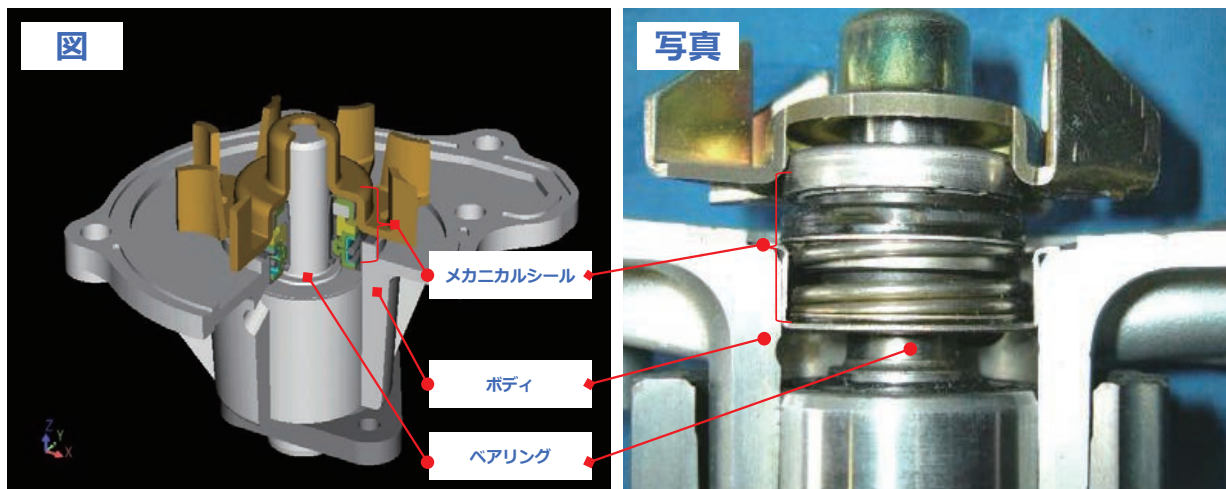
メカニカルシール組み付け状態

ベアリングシャフトとボディに組付けられており、ポンプ室内の冷却水が外部に漏れない様に、回転部と固定端の間をシールする働きをしています。

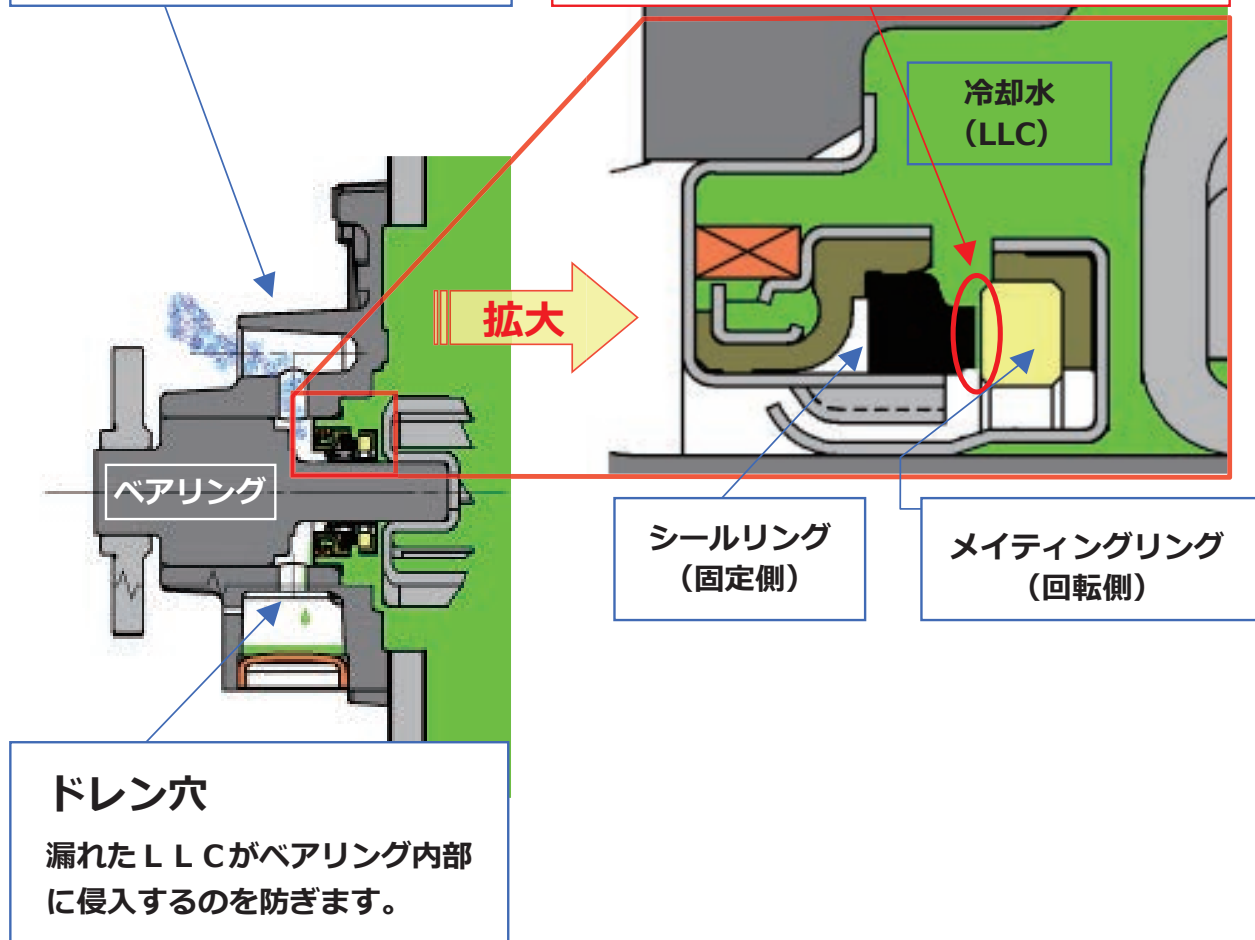
ウォーターポンプには、ベアリング内部へ冷却水が侵入するのを防ぐため、上部に蒸気穴、下部にドレン穴を配置しています。

蒸気穴

発生した蒸気がベアリング内部へ侵入するのを防ぎます。

摺動面（シールリングとメイティングリングの間）

微細な液膜が形成されている為、蒸気や微少な冷却水が出ることがあります。

ドレン穴

漏れた LLC がベアリング内部に侵入するのを防ぎます。

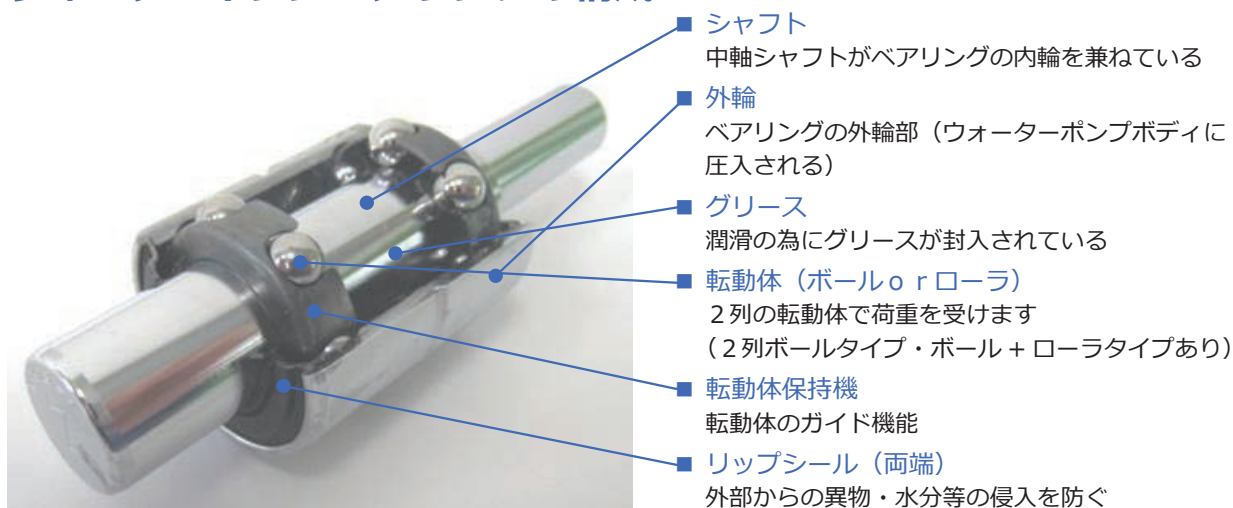
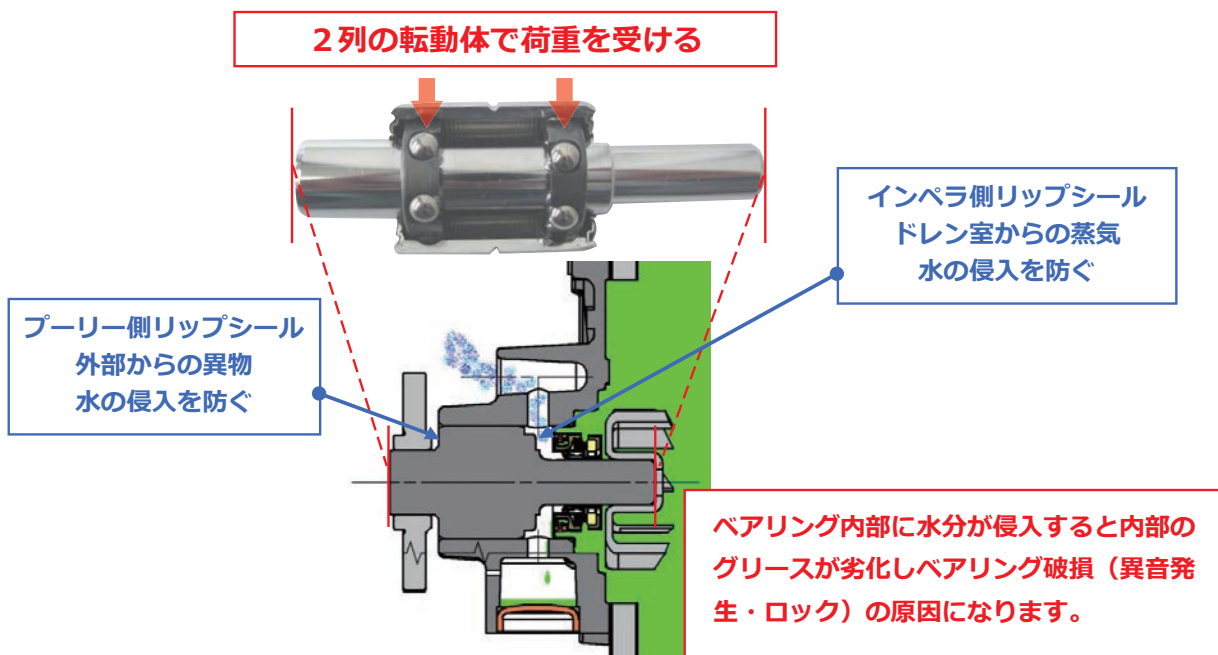
ウォーターポンプベアリングの構成

入力荷重を受けながらプーリー・ハブを介してインペラに、円滑な回転を伝達する為の部品です。ウォーターポンプ用ベアリングは複数の転動体が2列組込まれており、ベルト及びファン、ファンカップリング等の荷重を2列で分担して受けています。荷重の大きさや位置により、2列共ボールのタイプと1列がローラーになるタイプがあります。

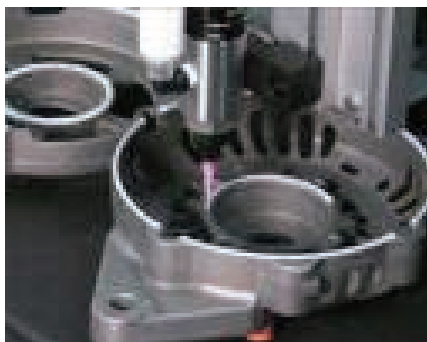
■ 液体ガスケット塗布装置

生産ラインでは、FIPG 塗布装置を使うなど、塗布量にはシビアな管理を行っています。

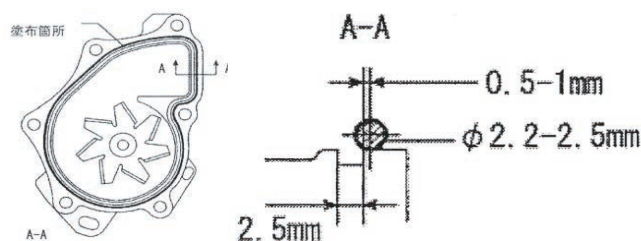
■ 取付け面に塗布し、はみ出した液体ガスケットがメカニカルシールに噛み込んだ事例

(2)メカニカルシールに液体ガスケットが噛み込んだ事例

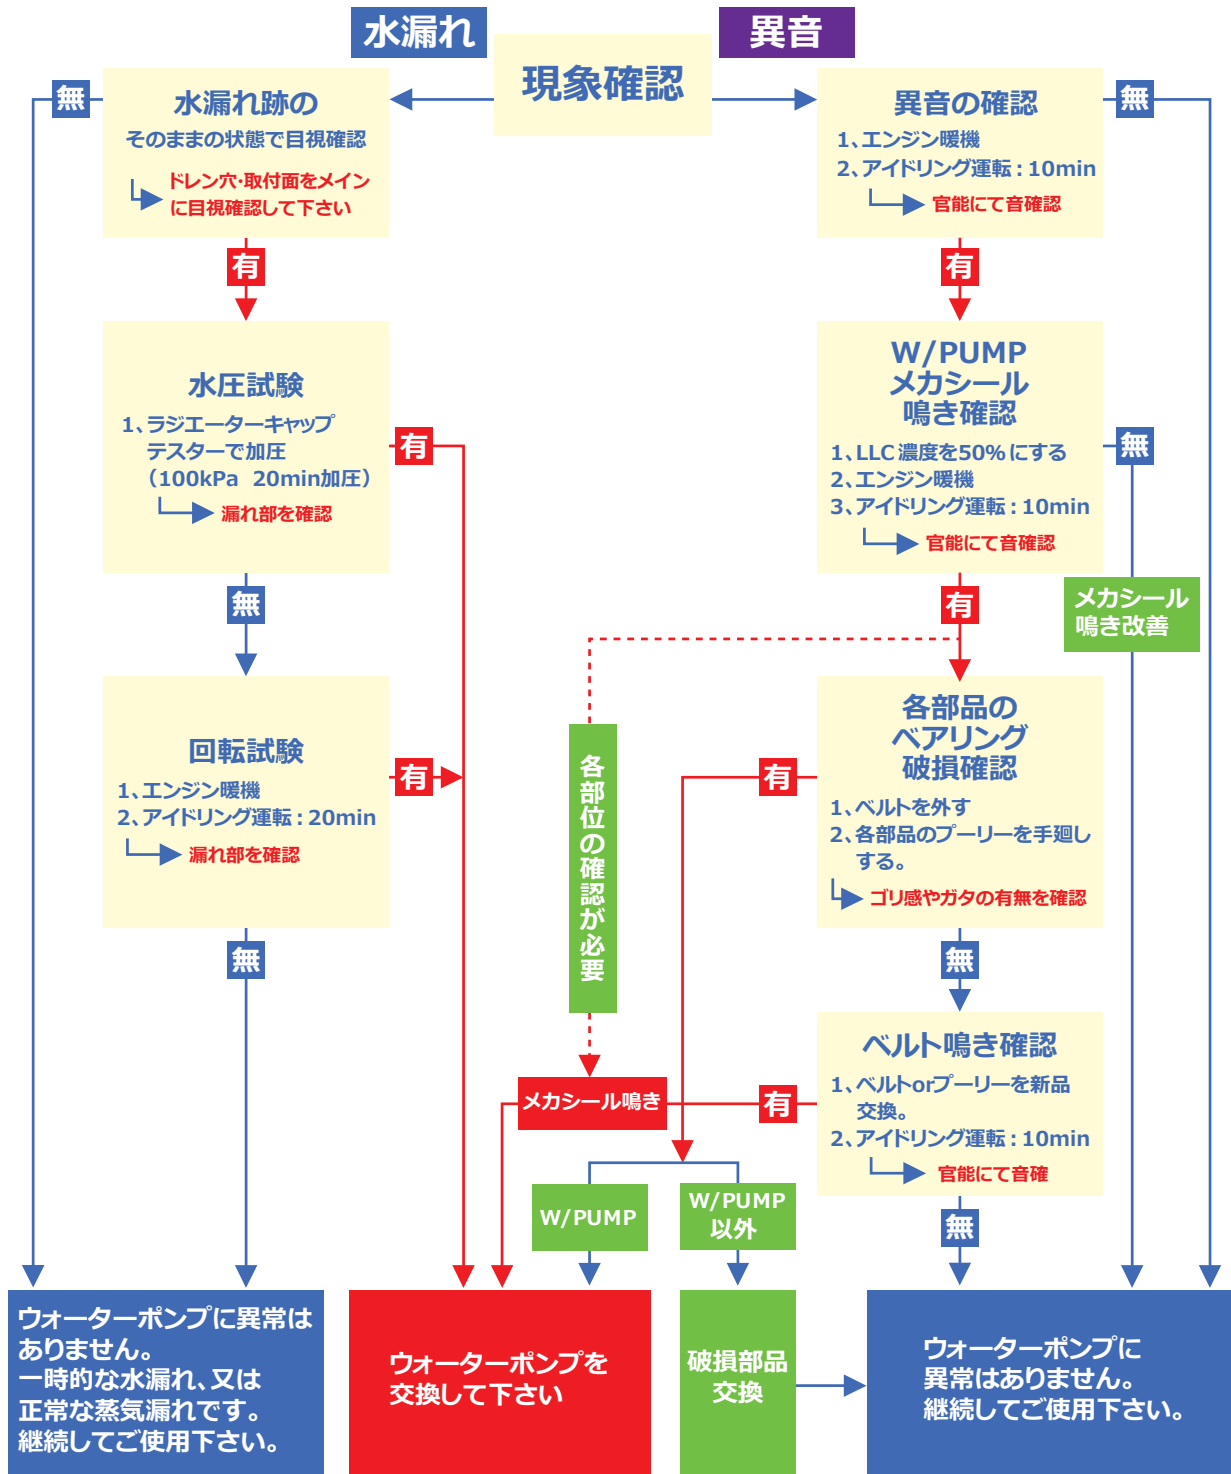
交換要否診断チャート(水漏れ・異音)

水漏れしている・異音がするとおもったら…

以下の順序で交換要否を確認してください。

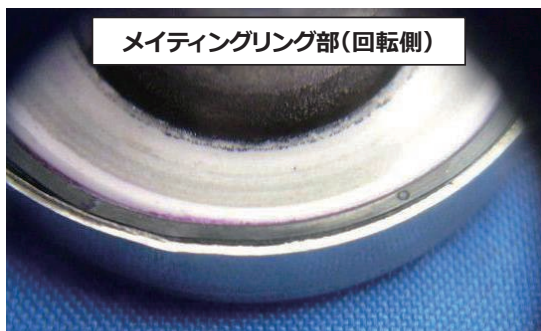
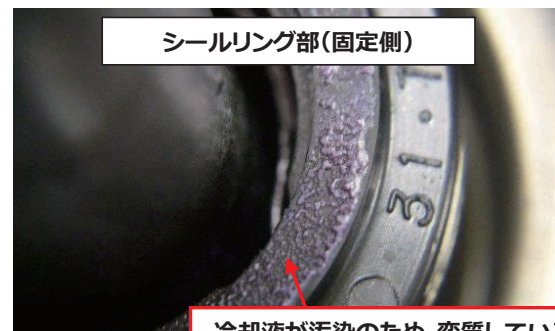
(1)冷却液の汚染

- ・洗浄が不十分だったり、全量新品に交換しなかったりした場合は、冷却水路中のごみ、スラッジ、砂等の異物が、メカニカルシール摺動面(シール面)に噛み込み、シール性を失ってドレン穴から水漏れすることがあります。

装着期間：3日

冷却液が汚染のため、変質している

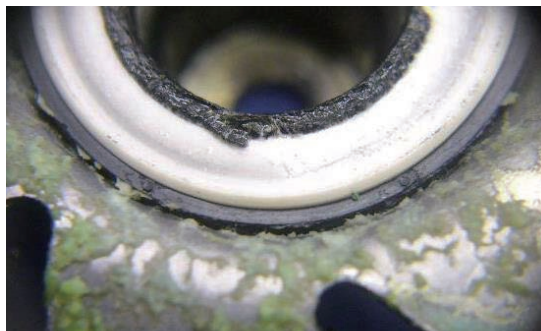
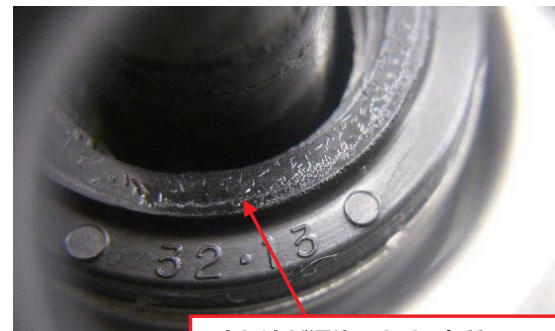
走行距離：5,000km

冷却液が汚染のため、変質している

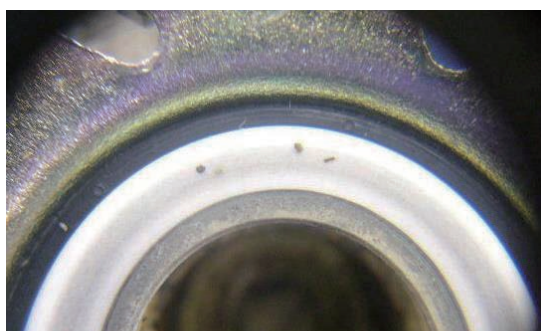
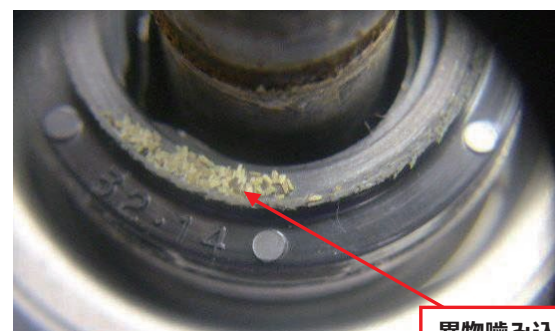
(2)メカニカルシールに異物噛み込み

装着期間：3ヶ月

異物噛み込み

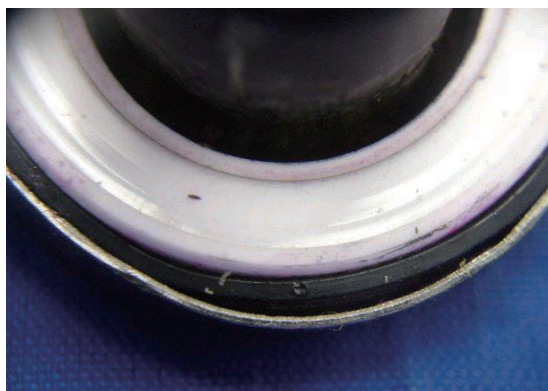
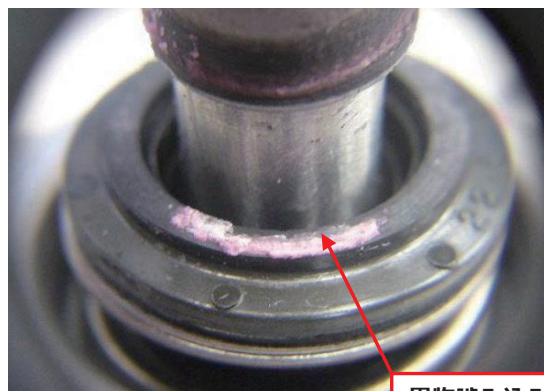
(3)メカニカルシールに異物噛み込み

走行距離：42km

異物噛み込み

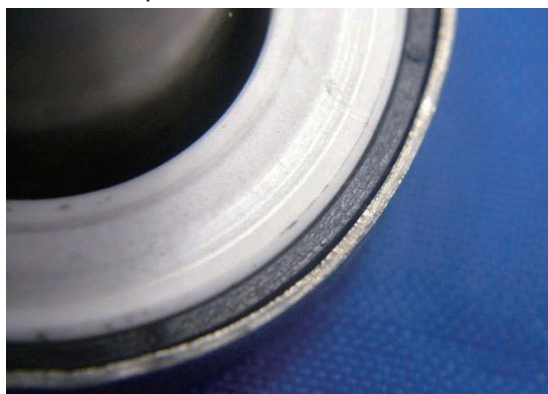
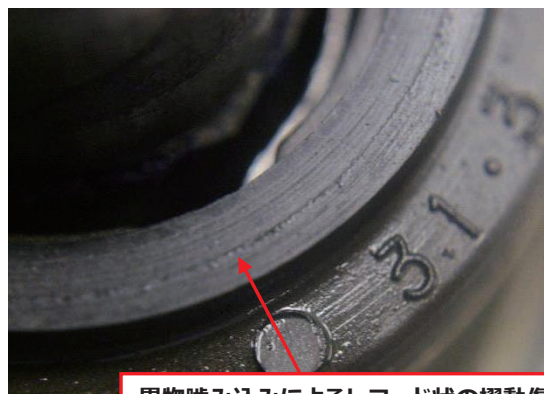
走行距離：2,352km

異物噛み込みによるレコード状の摺動傷

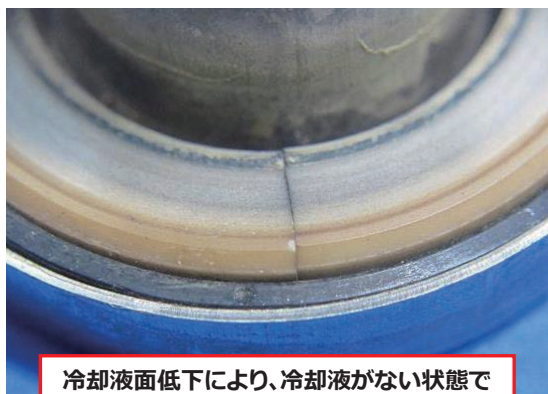
(4)メイテイングリング焼け・割れ

走行距離：8,189km

冷却液面低下により、冷却液がない状態で回転したため、焼け割れが発生

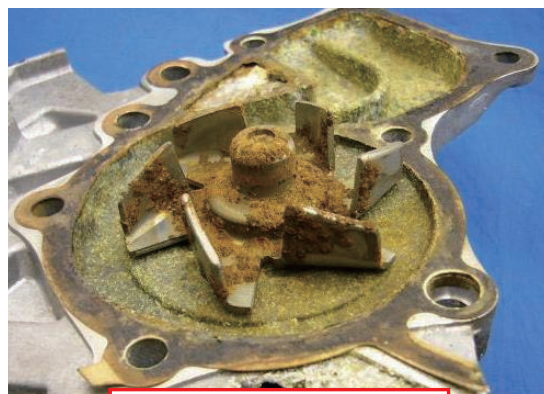
(5)その他(漏れ止め剤の注入)

走行距離：10,000km

ポンプ室に漏れ止め剤が付着

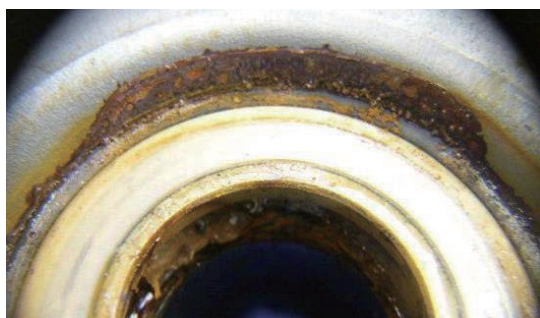
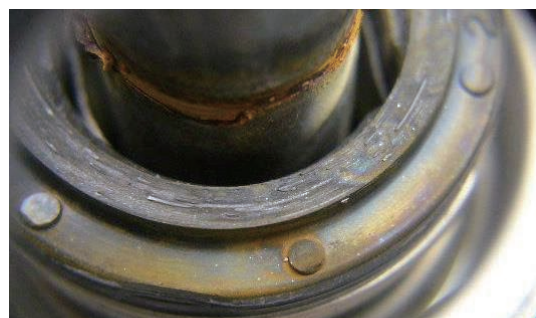
(1)メカニカルシールに錆噛み込み

- ・ 金属腐食が発生し、錆等の異物が、メカニカルシール摺動面（シール面）に噛み込み、ドレン穴から水漏れすることがあります。
- ・ 金属腐食の促進及び※キャビテーションによる浸蝕により、穿孔による水漏れやインペラ消失によるオーバーヒートなどが発生することがあります。 ※キャビテーション……P22参照

走行距離：42km

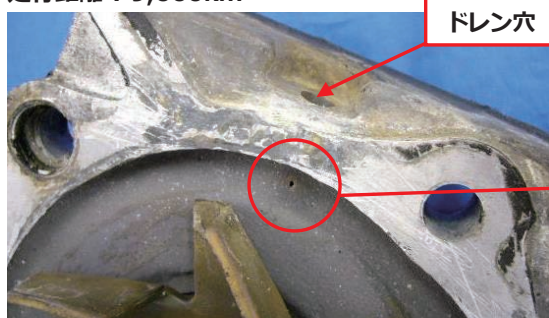
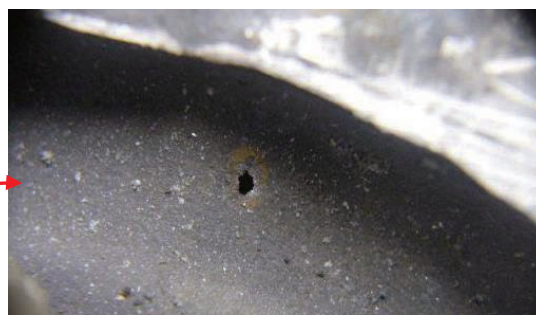
(2)ボディに穿孔(ドレン穴に連通して水漏れ)

走行距離：9,000km

キャビテーションによる壊食（エロージョン）の発生

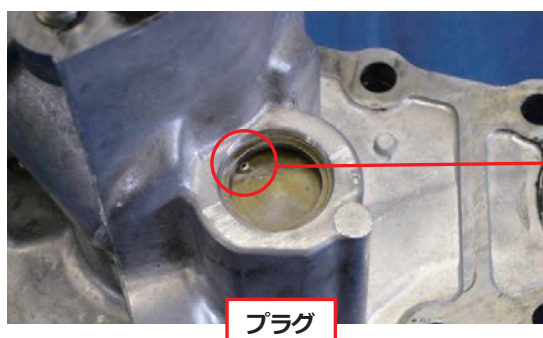
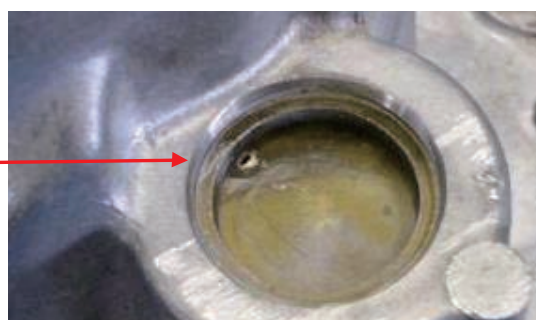
(3)プラグに穿孔

キャビテーションによる壊食（エロージョン）の発生

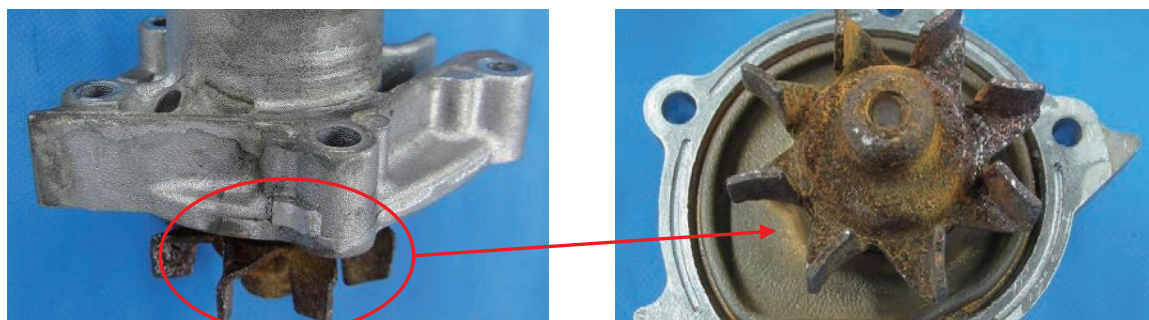
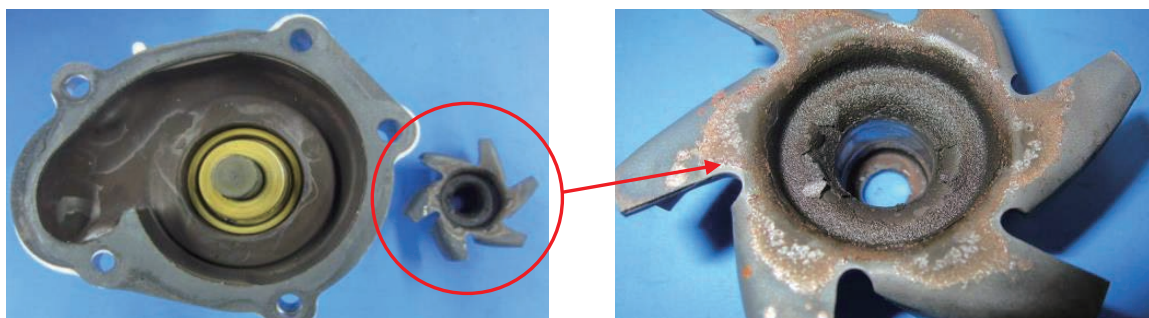
(4) インペラに錆発生 腐食・発錆の発生

走行距離：7,646km

装着期間：12ヶ月

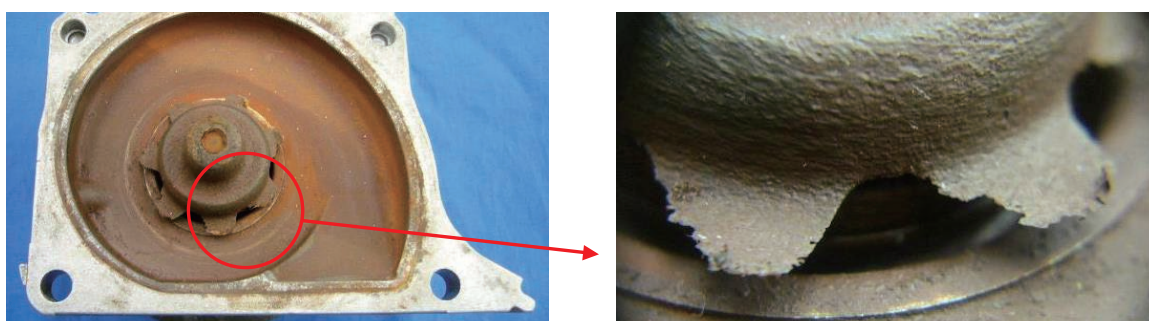
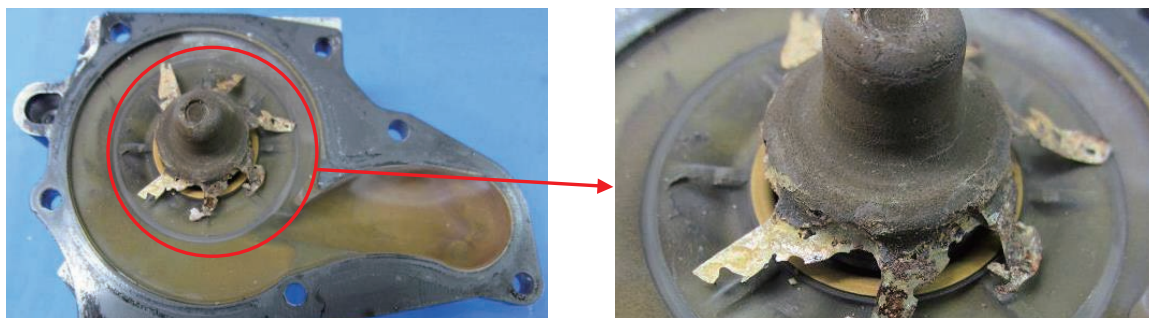
(5) インペラ腐食・欠損 腐食及びキャビテーションによる壊食の発生

装着期間：6ヶ月

装着期間：12ヶ月

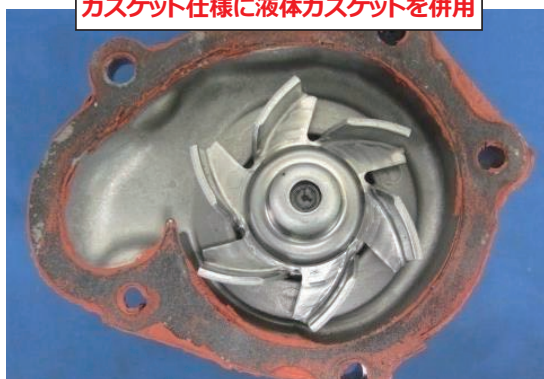
(1)液体ガスケット塗布不良(液体パッキンの塗布は不要です) … P6参照

ガスケット仕様に液体ガスケットを併用

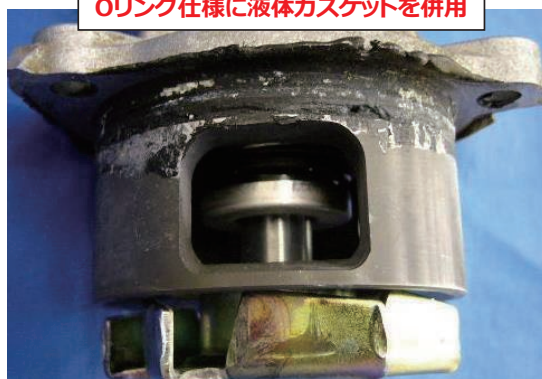
※Oリング仕様に液体ガスケットを使用すると本来のシール性を発揮出来ず水漏れを起こす場合があります。

Oリング仕様に液体ガスケットを併用

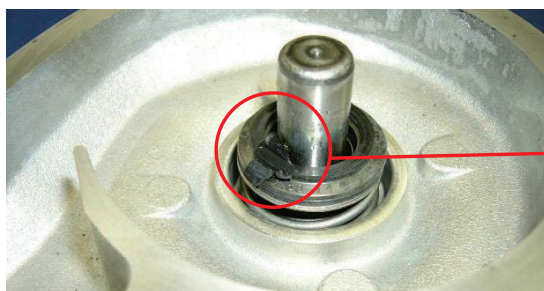
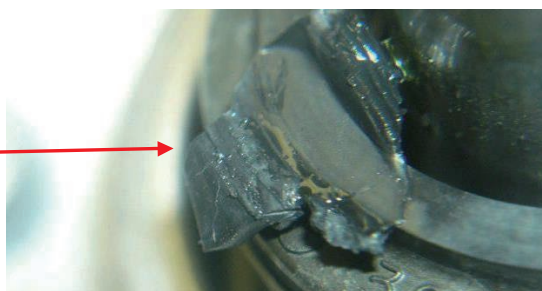
走行距離：0km

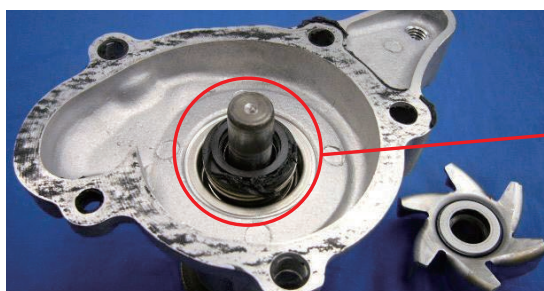
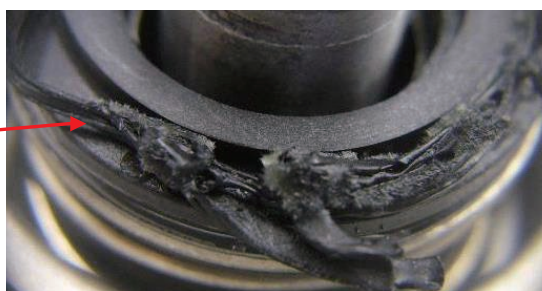
(3)メカニカルシールに液体ガスケットかすの巻き込み

走行距離：284km

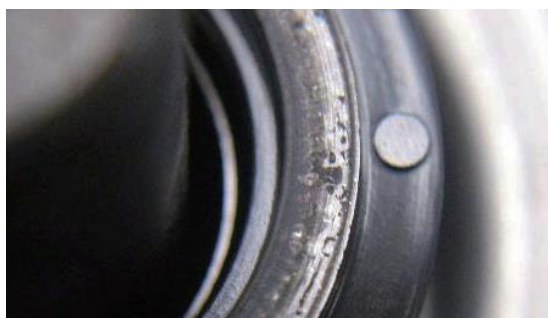
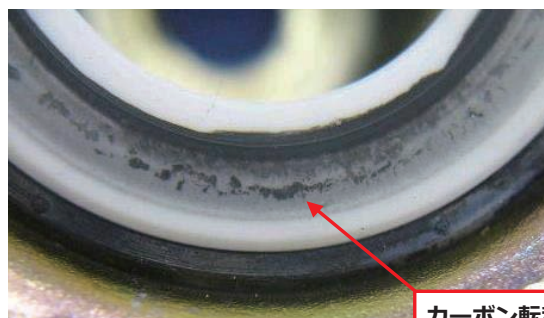
(1)摺動面のカーボン転移 シールリング(固定側)の成分がメイティングリング(回転側)に転移した状態

走行距離：0km

メカニカルシールのシール鳴きは、摺動面(シール面)間のスティックスリップに起因する自励振動が発信源となり音が発生する現象です。スティックスリップは、乾燥状態(冷却液がポンプ室にない状態)でのエンジン始動、冷却液の劣化及び低濃度による潤滑不良などによる摺動面性状の変化(カーボン転移、鏡面化、偏当たり等)により発生します。

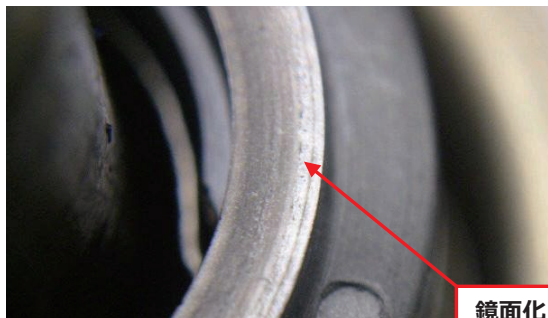
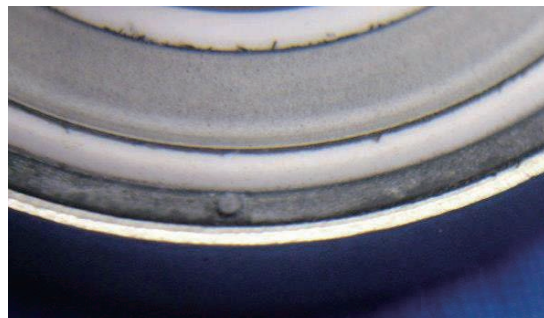
(2)摺動面の鏡面化 シール面の潤滑不良等によりシールリング(固定側)が鏡面化した状態

走行距離：0km

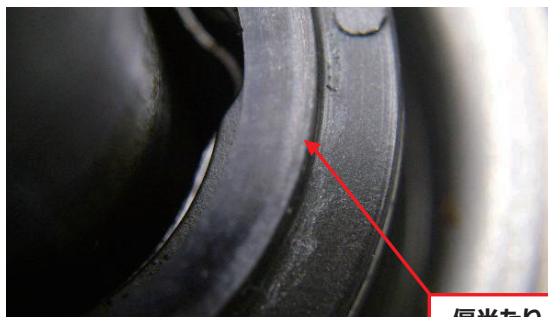
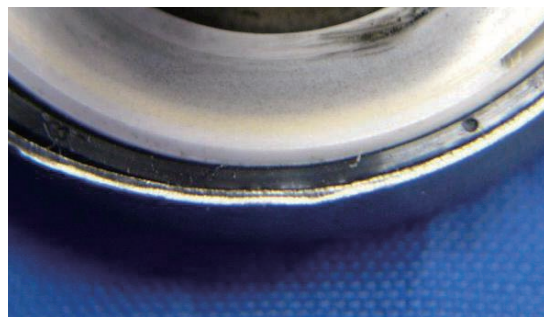
(3)摺動面の偏当たり シール面の潤滑不良等によりシール面の一部の面圧が上がった状態

走行距離：0km

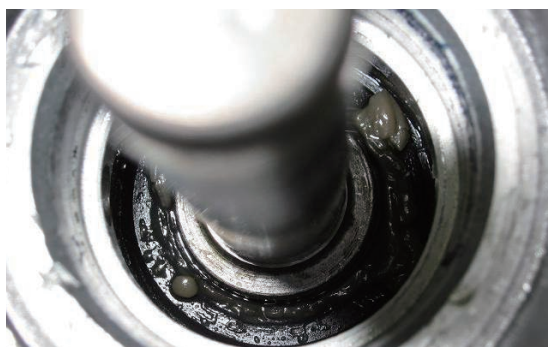
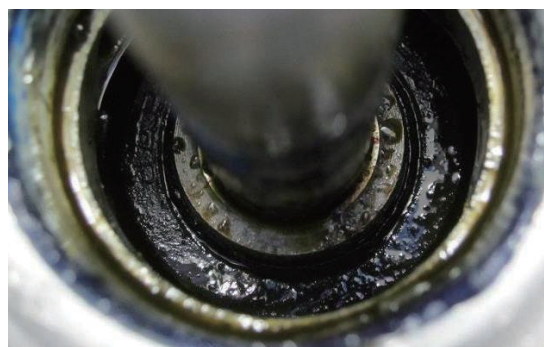
(1)ベアリング損傷(ベアリング内に水侵入)

- ・水漏れ⇒ベアリング内に水侵入⇒ベアリンググリースの劣化
- ・ベルト過張力
- ・相手部品との締結不良や振れ及びアンバランスによる過大振動等が考えられます。過大振動により、接触面及び締結部には※**フレットング**摩耗(特徴は、ココア色の錆を生じる)が発生します。

装着期間：8ヶ月

装着期間：12ヶ月

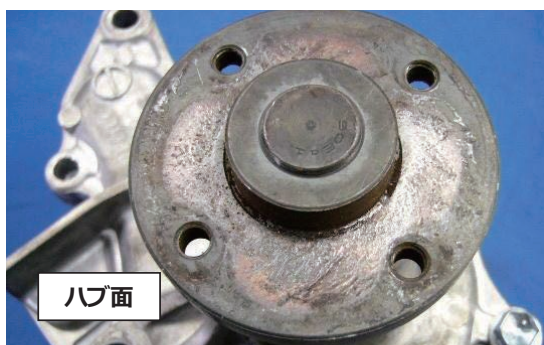
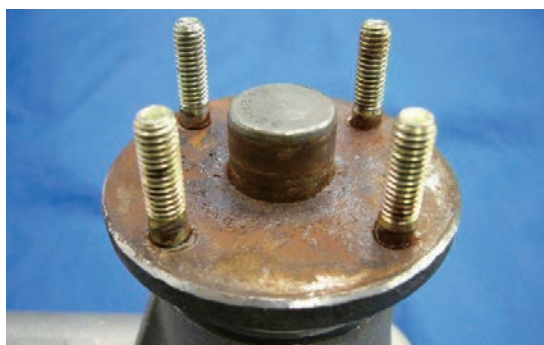
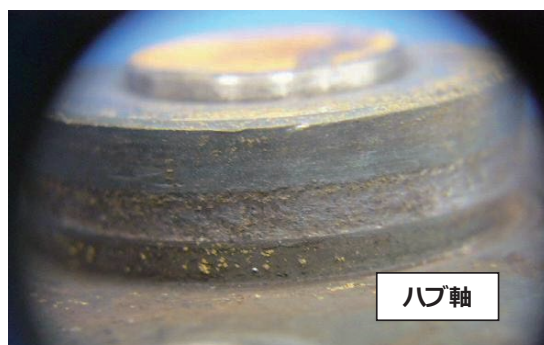
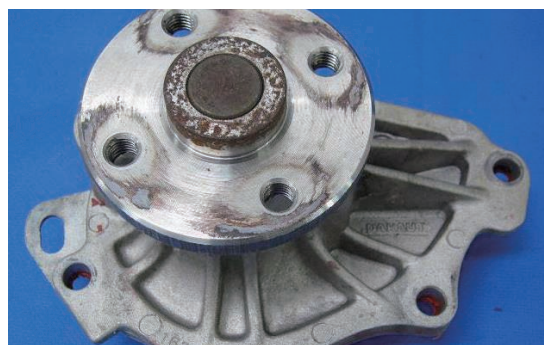
(2)ベアリング損傷(ハブ面、ハブ軸にフレットング摩耗)

装着期間：2ヶ月

走行距離：5,149km

走行距離：9,750km

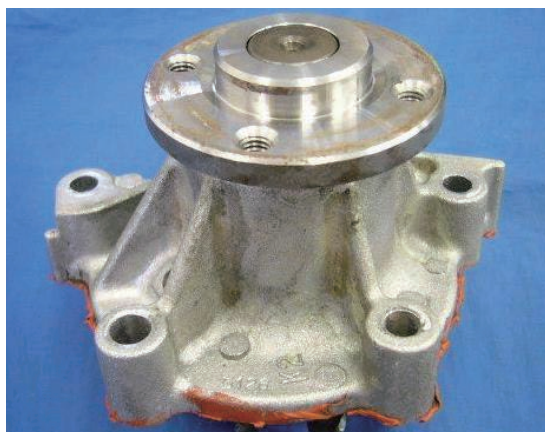
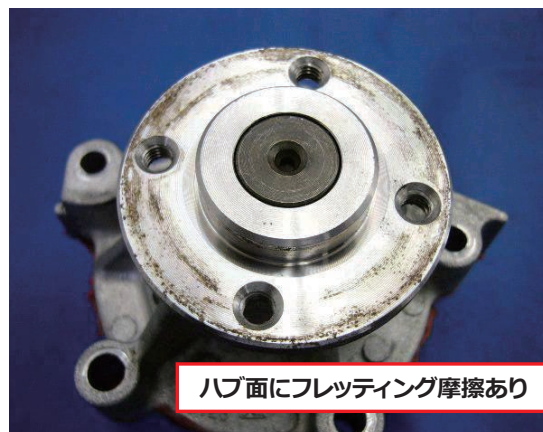
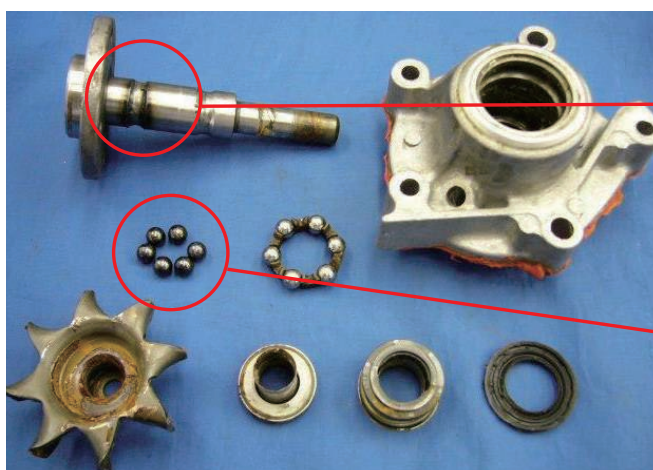
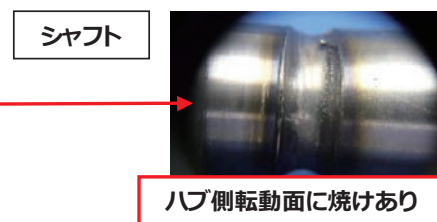
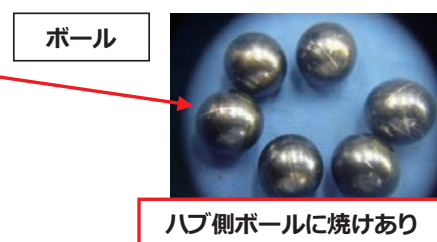
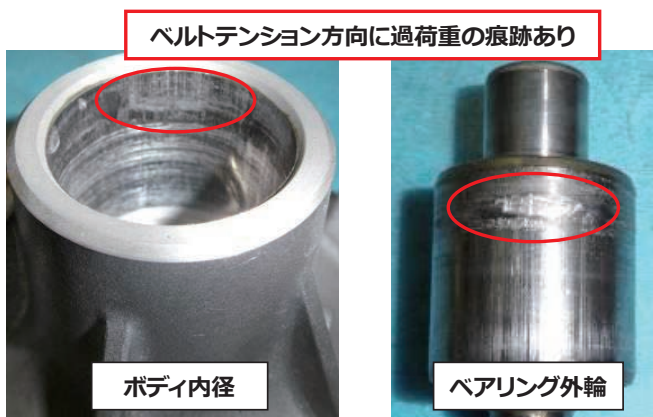
(3)ベアリング損傷(シャフト、ボールに焼け)

走行距離：5,000km

装着期間：6ヶ月

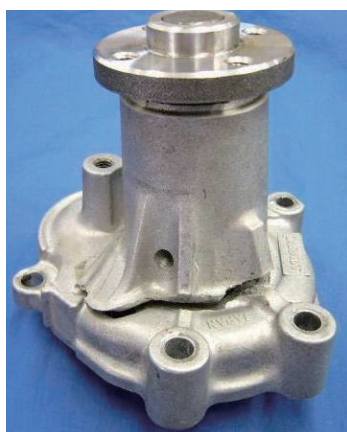
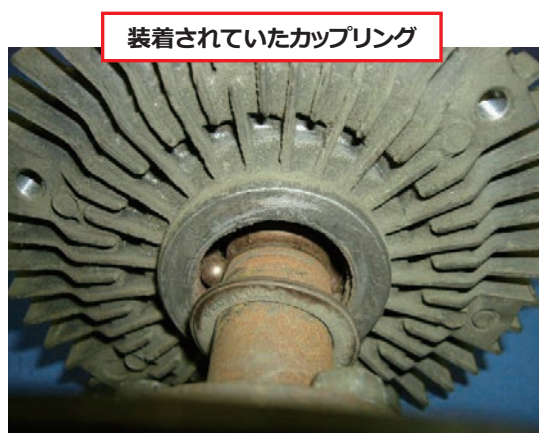
(1) ボディ破損

- ・カップリングのベアリングの回転にゴロ感や引っ掛かりを感じた場合及び、ベアリングシールが損傷している場合は、交換が必要です。
- ・異常がない場合でも、走行距離が10万kmを超えている場合は、カップリングの交換をお勧め致します。不良品をそのまま使用すると、振れ廻りによる過大振動により、ポンプが破損する場合があります。

走行距離：98km

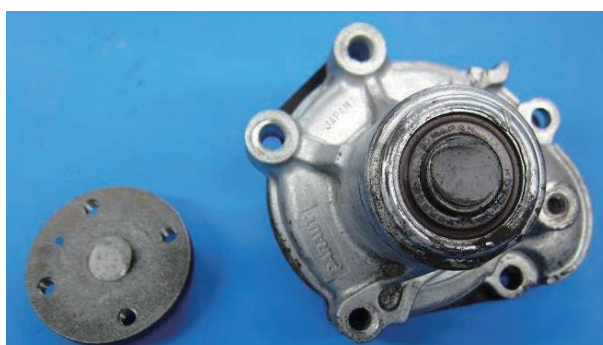
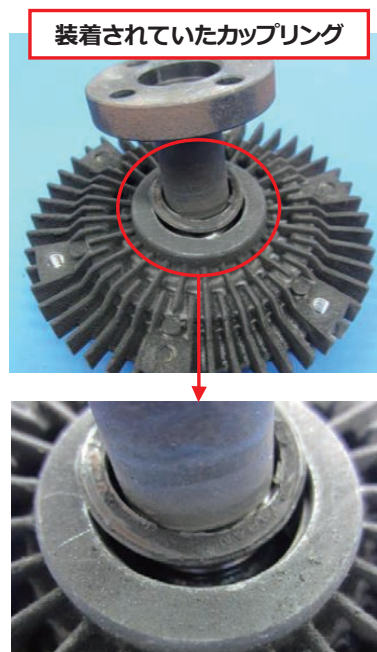
(2) ベアリングシャフト折損

装着期間：9ヶ月
